## Technická rada od KYB:

### NETĚSNÍCÍ TLUMIČE VERSUS „POCENÍ“

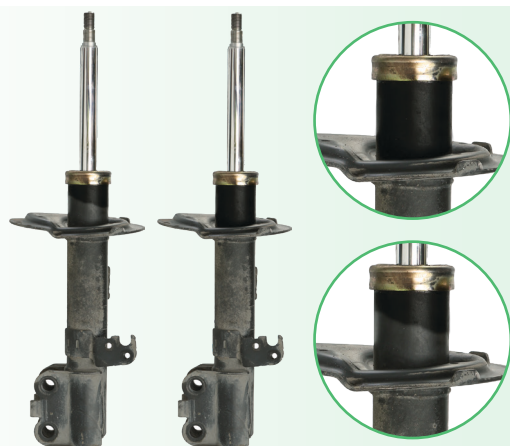
- 1 Tenký, rovnoměrný olejový film vycházející z horní části tlumiče na pístnici.
- 2 Mírně vlhký povrch, jenž nezanechává na prstech žádné přebytké látky.
- 3 Oblast „pocení“ může dosáhnout až k usazení pružiny a časem se výrazně zvětšuje.

**ZÁVĚR:**  
JEDNÁ SE O POCENÍ

**ŘEŠENÍ:**  
ŽÁDNÉ DALŠÍ  
OPRAVY NEJSOU  
NUTNÉ

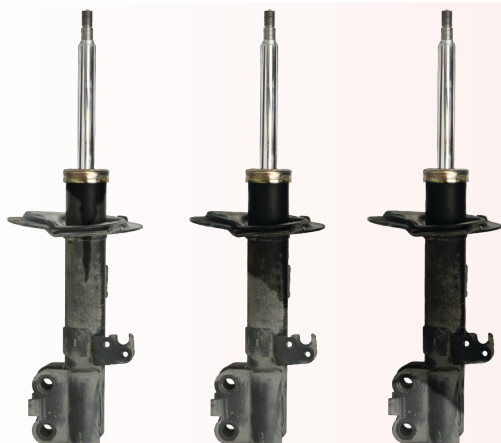
- 1 Netěsnost přesahuje dosedací plochu pružiny.
- 2 Při manipulaci zřetelně mastný povrch, zanechává na prstech zbytky oleje.
- 3 Olej se často objevuje v silných vrstvách, mokrých šmouhách nebo kapkách, jejichž velikost se časem zvětšuje.

**ZÁVĚR:**  
JEDNÁ SE O  
ÚNIK OLEJE

**ŘEŠENÍ:**  
NUTNÁ VÝMĚNA  
TLUMIČE
