## KYB Tehnički savjeti:

### CURENJE AMORTIZERA U ODNOSU NA "ZNOJENJE"

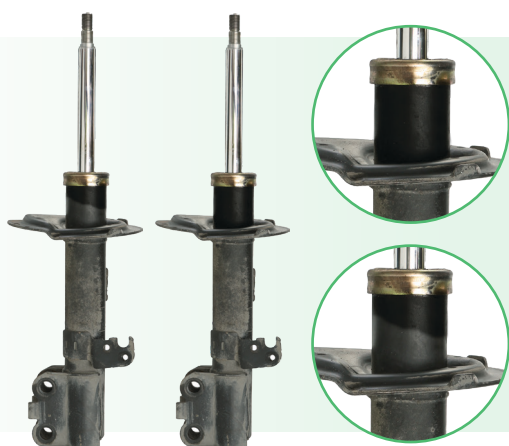
- 1** Lagani, ravnomjerni film ulja koji potječe s vrha amortizera.
- 2** Lagano vlažan i ne ostavlja višak na prstima.
- 3** Područje „znojenja“ može doseći do sjedišta opruge i ne raste značajno s vremenom.

**ZAKLJUČAK:**  
ZNOJENJE

**OTOPINA:**  
NIJE POTREBNA  
DALJNJA AKCIJA

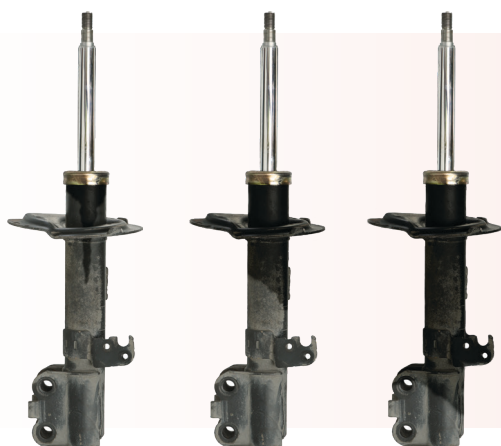
- 1** Propuštanje se proteže izvan sjedišta opruge.
- 2** Primjetno mastan pri rukovanju, ostavljajući ostatke ulja na prstima.
- 3** Ulje se često pojavljuje u debelim, mokrim tragovima ili kapima, što se s vremenom pogoršava.

**ZAKLJUČAK:**  
CURENJE

**OTOPINA:**  
POTREBNA  
ZAMJENA
