## KYB wskazówka techniczna:

### NIESZCZELNOŚĆ AMORTYZATORA A „POCENIE SIĘ”

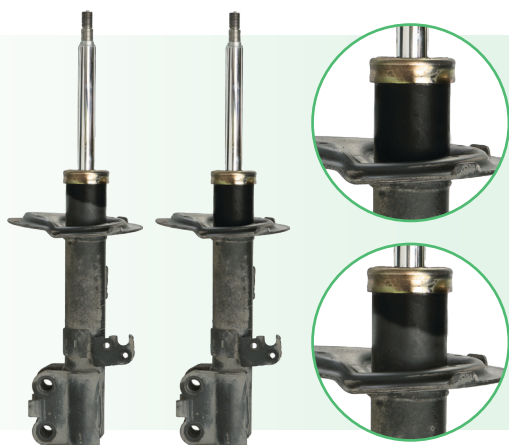
- 1 Niewielka, równomierna warstwa oleju w górnej części amortyzatora.
- 2 Lekkie zaolejenie, które nie pozostawia nadmiaru oleju na palcach.
- 3 Obszar „pocenia” może sięgać do podstawy sprężyny i nie powiększa się znacznie z upływem czasu.

**WNIOSEK:**  
POCENIE SIĘ

**ROZWIĄZANIE:**  
BRAK KONIECZNOŚCI  
PODEJMOWANIA  
DAJSZYCH DZIAŁAŃ

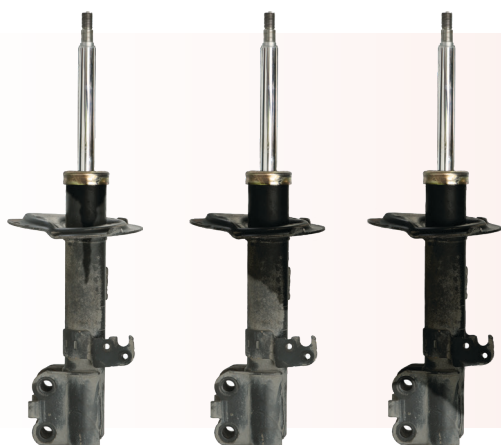
- 1 Wyciek sięga poza dolny talerz oporowy sprężyny.
- 2 Wyraźny tłusty wyciek, pozostawiający resztki oleju na palcach.
- 3 Olej pojawia się często w postaci grubych, wilgotnych smug lub kropel, powiększających się z upływem czasu.

**WNIOSEK:**  
WYCIEK

**ROZWIĄZANIE:**  
KONIECZNA WYMIANA  
AMORTYZATORA  
NA NOWY
